תאריך: 22 פברואר 2016

מספרנו: 32460/16.580

הנדון: בניין מגורים ברחוב מסריק 9, בת ים

בדיקת מסוכנותו של מבנה המגורים

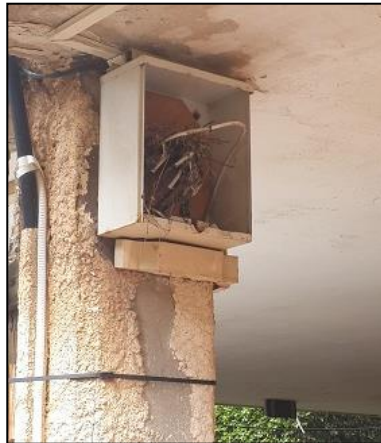
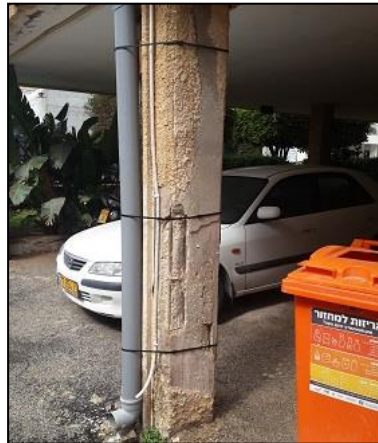
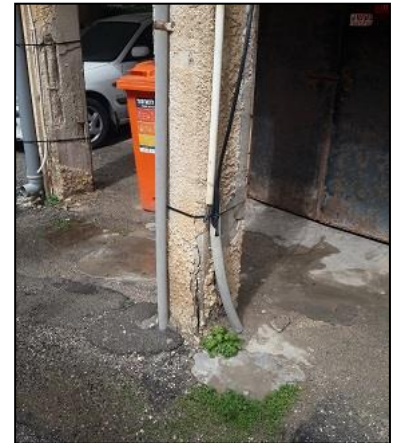
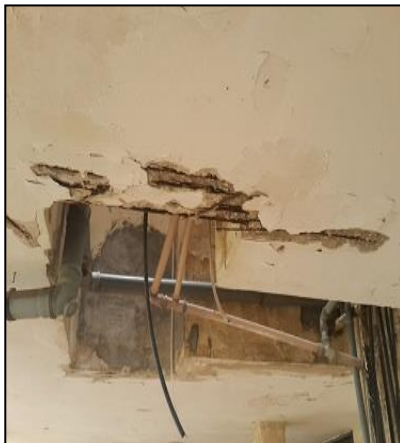
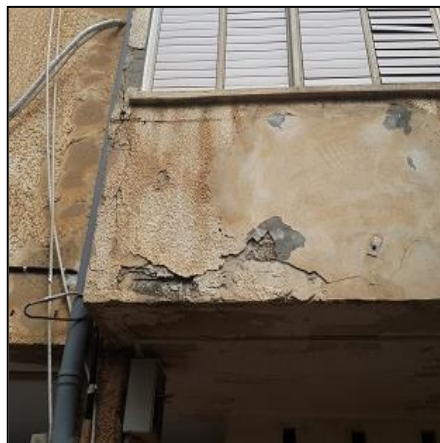
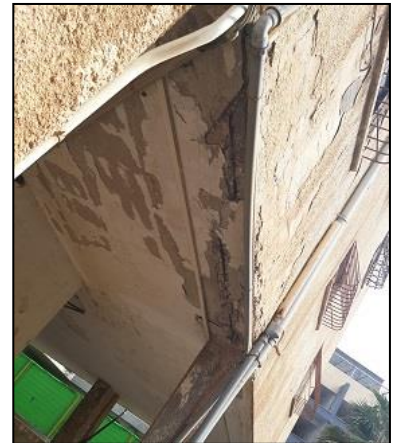
הובחנו נפילות חלקי טיח, בטון, וסדקים אנכיים, בעמודי קומת הקרקע הדרומיים.

לאורך תקרת קומת העמודים הובחנו נפילות חלקי טיח. באזורים שונים נצפו ברזלי זיון חשופים שעברו תהליך שיתוך (קורוזיה).

בחזית הדרומית של המבנה הובחנו נפילות חלקי טיח, ובחזית המערבית הובחנו, סדקים אופקיים בסמוך לגג, נפילות חלקי טיח גמר, ונפילות חלקי פסיפס מתחת למרפסות.

על גבי עמוד דרומי ניצבת קופסת תקשורת ללא מכסה.

קיים חשש לחוזקו ויציבותו של המבנה בחלק הדרומי.

1. החלק הדרומי של מבנה המגורים, בעל פוטנציאל סכנה לנפש ורכוש, ומומלץ להכריז עליו כעל מבנה מסוכן.
2. על בעלי הנכס למנות מהנדס מבנים מוסמך אשר יערוך בדיקות הנדסיות לצורך קביעת אופן תיקון הליקויים.

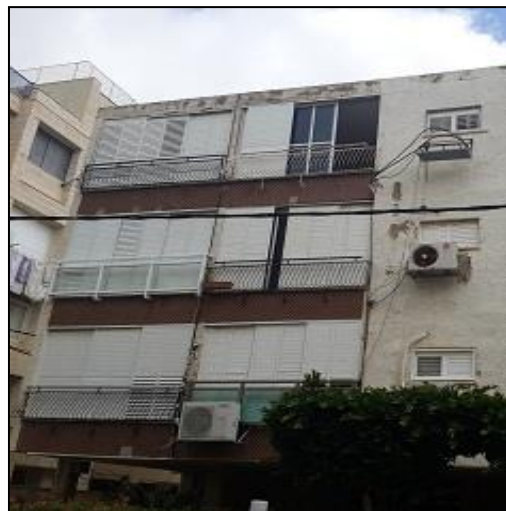
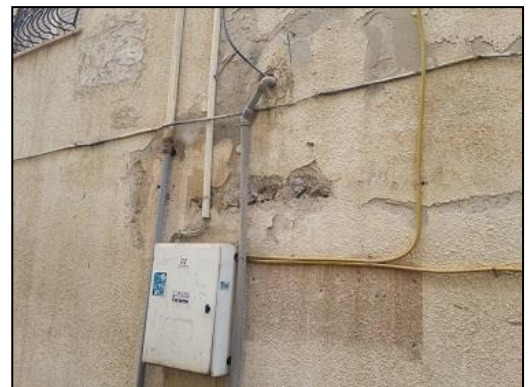
החלק הצפוני

בחזית הצפונית של המבנה הובחנו נפילות חלקי טיח וחישוקי זיון חשופים שעברו תהליך שיתוך (קורוזיה). לאורך החזית המערבית, הובחנו סדקים אופקיים בסמוך לגג, נצפו נפילות חלקי טיח גמר, ונפילות חלקי פסיפס מתחת למרפסות.

לא נשקפת סכנה מידית ליציבות המבנה בחלק הצפוני.

6. על אף העובדה שלא נשקפת סכנה מיידית ליציבות החלק הצפוני, מומלץ לבעלי הנכס לתקן את הליקויים המצוינים, למניעת החמרה במצבו של המבנה.
7. אין בחוות דעת זו כדי לפטור את בעלי הנכס מאחריות משפטית או נזיקית החלה עליהם, על כל נזק לנפש ו/או לרכוש שעלול להיגרם.
