הנדון: מבנה ציבורי המהווה 2 גני ילדים ברחוב מסריק 9, בת ים

ייעוץ הנדסי לבחינת הכרזה לקיר תמך ומבנה גן ילדים

בהמשך לבקשתכם, ביום 22/02/2016 נערך ביקור בשני גני ילדים לצורך בחינת מסוכנותו של קיר תמך הממוקם בגבול החלקה המזרחי, ברחוב מסריק 9 בבת ים.

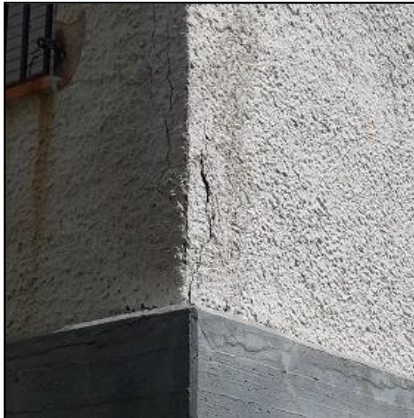
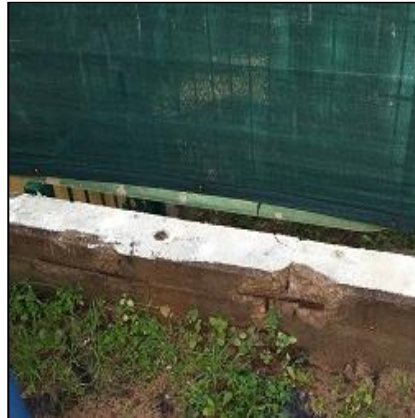
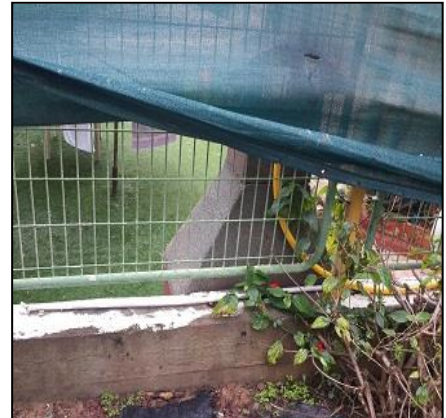
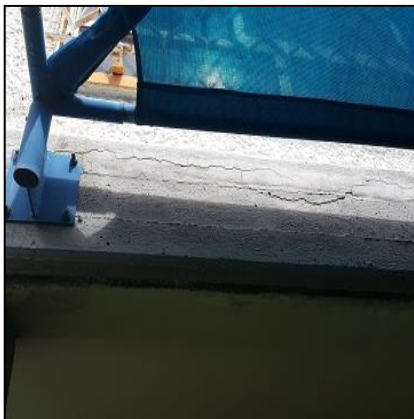
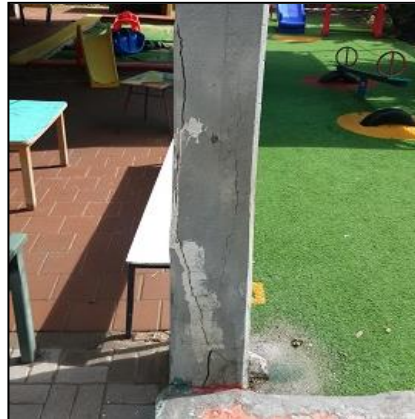
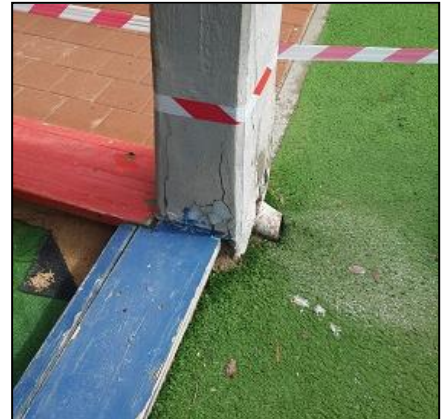
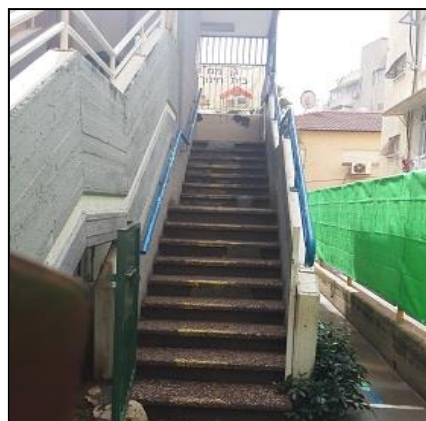
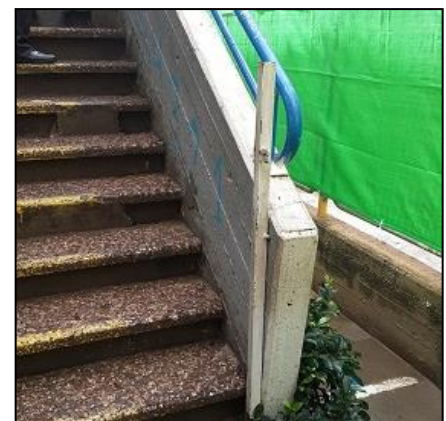
מבנה הציבורי "גן מצפון"

בצדו הדרומי של המבנה הובחנו חלקי בטון רופפים וסדקים אנכיים ואופקיים בעמודי קומת הקרקע וביציקת הבטון סביב תקרת קומת הקרקע. כמו כן, נצפו סדקים אנכיים לאורך פינת חזית המבנה הדרום מערבית.

בחצר הגן קיים גרם מדרגות המוביל לדלת הכניסה לגן הממוקמת במפלס העליון. מצדו הימני של גרם המדרגות קיים מעקה מיציקת בטון ומעליו מוצב מאחז יד מצינור ברזל. בין מעקה הבטון למעקה היד קיים מרווח. גובה מעקה הבטון נע בין 70 ל-90 ס"מ ובפודסטים 90 ס"מ. גובה מעקה היד נע בין 30 ל-40 ס"מ. בהתאם לתקנות התכנון והבניה (בקשה להיתר, תנאיו ואגרות), תש"ל-1970 ובהתאם לת"י 1142 הגובה המינימלי חייב להיות 90 ס"מ, ובפודסטים 105 ס"מ. לפיכך, אין מדרגות אלו עומדות בתקן הישראלי.

בחלק מהעמודים והקורות של "גן מצפון", קיימים ליקויים ברכיבים קונסטרוקטיביים, המסכנים ומחלישים אותו. ללא שיקום ותיקון ליקויים אלו, מצב המבנה עשוי להחמיר באופן שייגרמו נזקים נוספים העלולים לסכן את המשתמשים בנכס.

9. גובה מעקה המדרגות והמרווח בין המעקה למאחז יד, אינם תקינים. מומלץ להגביה את המעקה בהתאם לתקן.
10. אין בחוות דעת זו כדי לפטור את בעלי הנכס מאחריות משפטית או נזיקית החלה עליהם, על כל נזק לנפש ו/או לרכוש שעלול להיגרם.

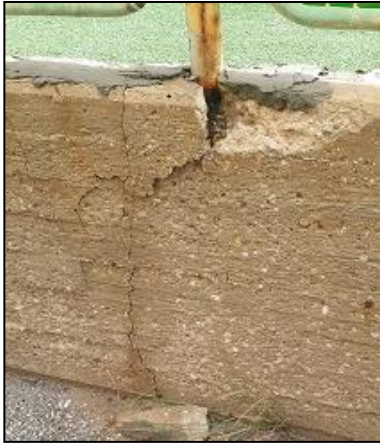
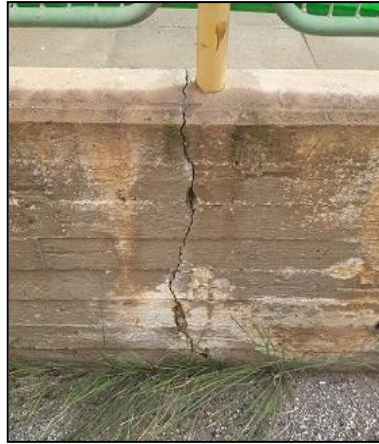
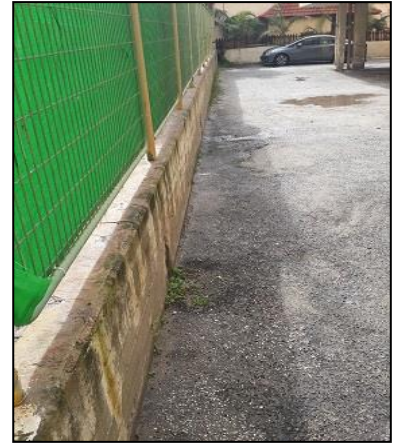
קיר תמר, גבול חלקה מערבי

בגבול החלקה קיים קיר תמך הבנוי בחלקו התחתון מבטון מזוין שגובהו נע בין 65 ל-85 ס"מ ומעליו ניצבת גדר מתכת עם עמודי צינורות. לאורך הקיר הובחנו סדקים אנכיים ונצפו תיקוני בטון חלקיים אשר לא צלחו ונמצאים במצב התפוררות.

בקיר הדרומי, הגובל עם המבנה ברחוב מסריק 11 נצפו שברי חלקי בטון וברזלי זיון חשופים שעברו תהליך שיתוך (קורוזיה). בנוסף, מצדו השני של הגדר מוצב מצלה (מנגל) וצינורות חשמל/גז מובילים אליו וגלויים על פני הקיר. הדבר מהווה סכנה עקב קרבתו ונגישותו לילדים המשחקים בחצר.

8. המצלה (מנגל) וצינור החשמל/גז הממוקם על קיר התמך, מהווים ליקויים וסכנה מוחשית לילדי הגן. מומלץ להסירם והעבירם לתוך מגרש השכן ברחוב מסריק, 11 כך שילידי הגן לא תהיה אפשרות גישה אליהם.

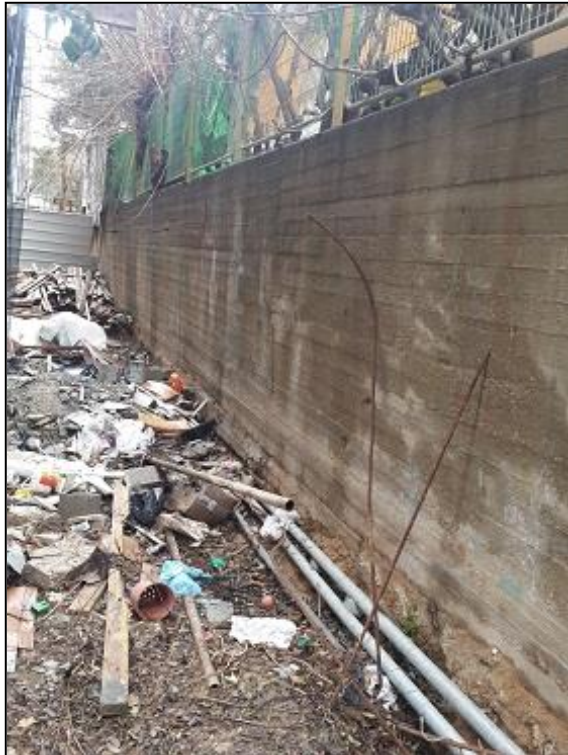
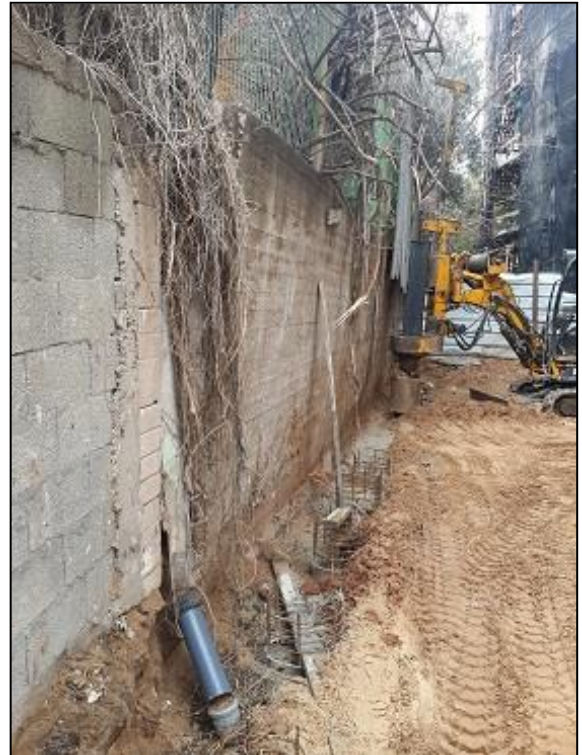
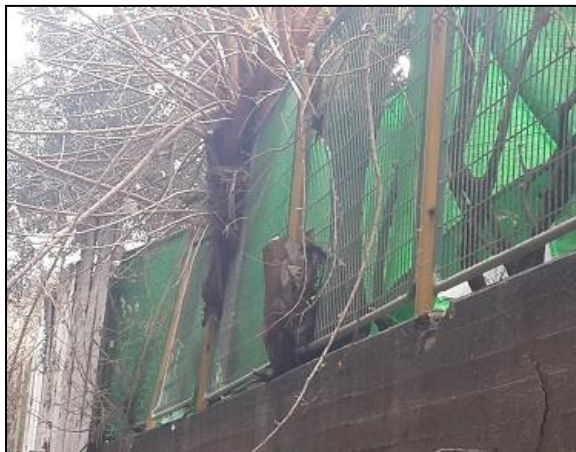
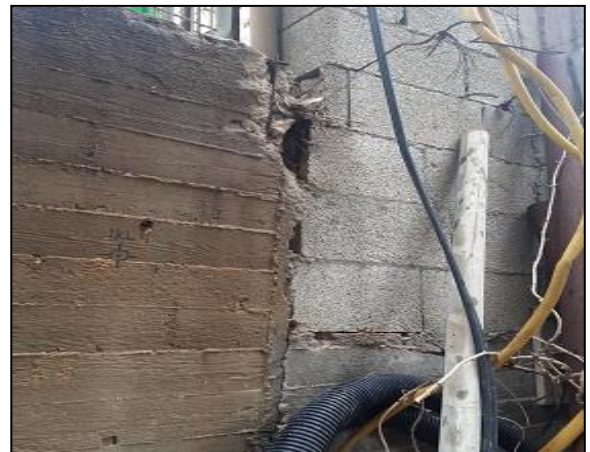
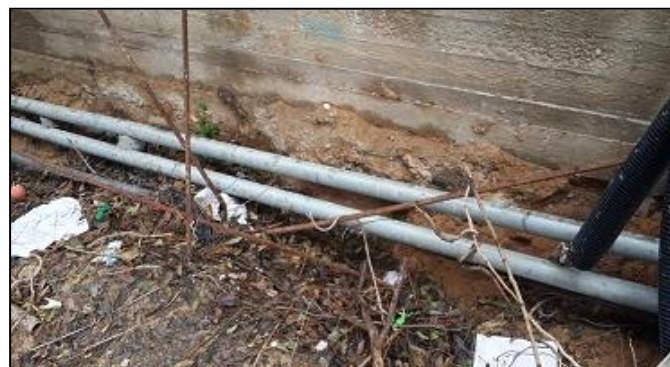
קיר תמר מצד מבנה המגורים סוקולוב 22

קיר התמך בנוי בחלקו התחתון מבטון מזוין, גובהו כ-260 ס"מ. אורך המקטע כ-11 מטר. מעליו ניצבת גדר מתכת עם עמודי צינורות שגובהה כ-160 ס"מ. ניכר כי קיר התמך קיבל הטיה משמעותית כלפי מבנה המגורים. בסמיכות לקיר התמך ובחזית הדרומית של בניין המגורים, בוצעו כלונסאות, שסיבת הצבת אינה ידועה. לאור כך, ניסיתי לאתר את מנהל העבודה באתר הבניה, אולם ללא הצלחה.

קיר התמך בנוי בחלקו התחתון מבטון מזוין, גובהו כ-210 ס"מ, אורך המקטע כ-18 מטר. מעליו ניצבת גדר מתכת עם עמודי צינורות שגובהה כ-160 ס"מ. בחלקו הצפוני ניכר כי נערכה חפירה מתחת לפני הקרקע, שהובילה לחשיפת יסוד בעומק של כ-30 ס"מ. קיר התמך קיבל הטיה משמעותית לעבר מבנה המגורים, ואילו חלקה הדרומי של גדר המתכת התעקמה ומוטית כלפי גן הילדים. בנוסף, בחלקו הצפוני של הקיר ישנם שברי בטון וחלק מרשת הזיון חשופה.

קיר תמך הגובל עם מבני המגורים ברחוב סוקולוב 22,24, קיבל הטיה עקב העומס המוטל עליו, מחצרות גני הילדים הממוקמים במפלס הגבוה ממנו. במצב הנוכחי, קיים חשש לחוזקו ויציבותו של קיר התמך. הדבר מהווה סכנה הן לילדים ולעובדי הגן והן לפועלים המקימים את מבני המגורים.

1. קיר התמך לרבות הגדר מעליו, הגובל עם מבני המגורים בהקמה ברחוב סוקולוב 22,24, בעל פוטנציאל סכנה חמורה לנפש, ומומלץ להכריז עליו כעל מבנה מסוכן.
2. מבנה הגן אינו מהווה מבנה מסוכן כיום, אולם כאמור, במידה ולא יבוצעו התיקונים הנדרשים, עלול המבנה להפוך למסוכן למשתמשי המבנה ולסביבתו.
3. על העיריה למנות מהנדס מבנים מוסמך אשר יערוך בדיקות הנדסיות לצורך קביעת אופן תיקון כלל הליקויים, לרבות קירות התמך בגבולות המגרש, והמבנה הציבורי המהווה גני ילדים.

5. מאחר וקיים חשש לחוזקו ויציבותו של קיר התמך והגדר באופן העלול לסכן את הפועלים, ילדי וצוות הגן, יש לנקוט בכל אמצעי הבטיחות הנדרשים, לשם מניעת הסכנה. בעת הביקור הובחן בסרט ההפרדה שנמתח לאורך גבול החלקה. על אף זאת, אין הדבר מהווה מניעה ממשית מילדי הגן לעבור מתחתיו. לאור כך מומלץ להציב מחסום במרחק של כ-2 מטר מקיר התמך, שימנע את התקרבות ילדי הגן אל הקיר.
