תאריך: 22 פברואר 2016

מספרנו: 32461/16.580

הנדון: מבנה ציבורי המהווה 2 גני ילדים ברחוב מסריק 9, בת ים

ייעוץ הנדסי לבחינת הכרזה לקיר תמך ומבנה גן ילדים

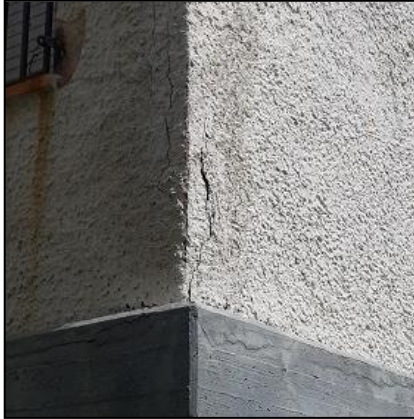
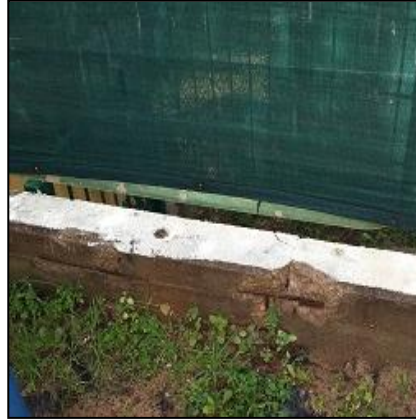
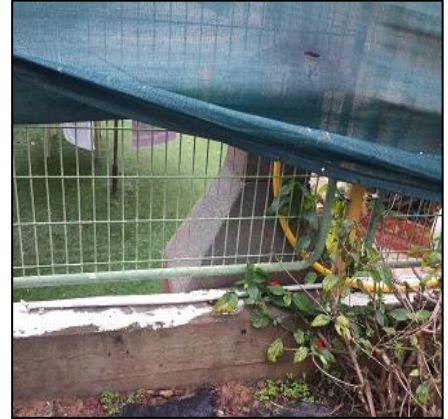
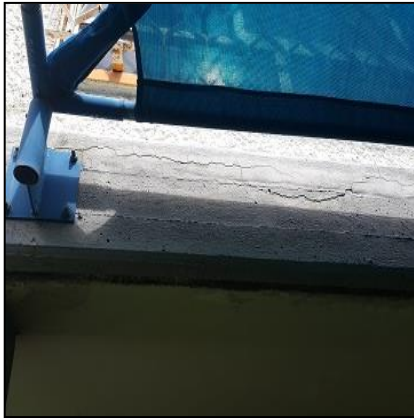
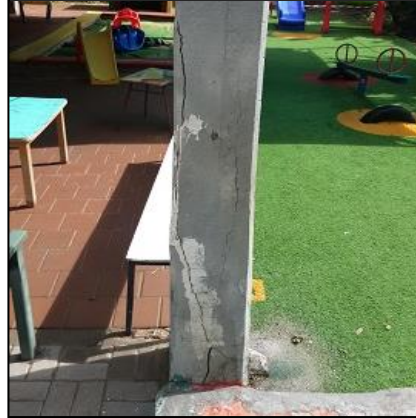
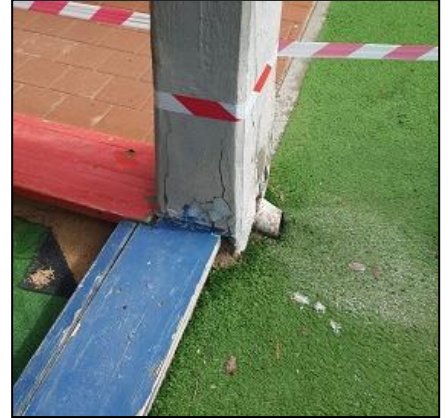
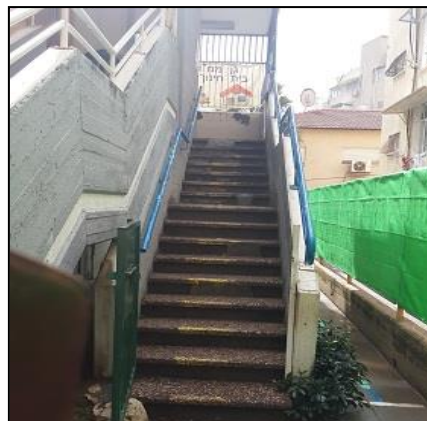
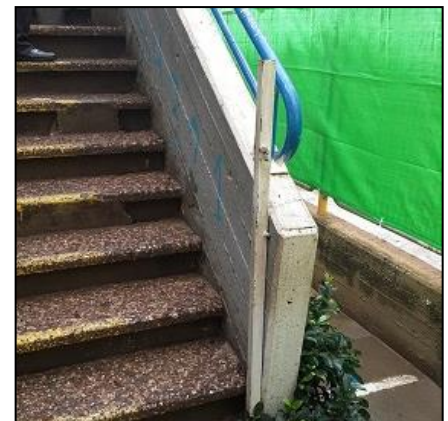
מבנה הציבורי "גן מצפון"

בצדו הדרומי של המבנה הובחנו חלקי בטון רופפים וסדקים אנכיים ואופקיים בעמודי קומת הקרקע וביציקת הבטון סביב תקרת קומת הקרקע. כמו כן, נצפו סדקים אנכיים לאורך פינת חזית המבנה הדרום מערבית.

בחצר הגן קיים גרם מדרגות המוביל לדלת הכניסה לגן הממוקמת במפלס העליון. מצדו הימני של גרם המדרגות קיים מעקה מיציקת בטון ומעליו מוצב מאחז יד מצינור ברזל. בין מעקה הבטון למעקה היד קיים מרווח. גובה מעקה הבטון נע בין 70 ל-90 ס"מ ובפודסטים 90 ס"מ. גובה מעקה היד נע בין 30 ל-40 ס"מ. בהתאם לתקנות התכנון והבניה (בקשה להיתר, תנאיו ואגרות), תש"ל-1970 ובהתאם לת"י 1142 הגובה המינימלי חייב להיות 90 ס"מ, ובפודסטים 105 ס"מ. לפיכך, אין מדרגות אלו עומדות בתקן הישראלי.

לאור זאת קיימת סכנה לילדי הגן.

בחלק מהעמודים והקורות של "גן מצפן", קיימים ליקויים ברכיבים קונסטרוקטיביים, המסכנים ומחלישים אותו. ללא שיקום ותיקון ליקויים אלו, מצב המבנה עשוי להחמיר באופן שייגרמו נזקים נוספים העלולים לסכן את המשתמשים בנכס.

נוסף על כך, גובה מעקה המדרגות, המצלה (מנגל) וצינור החשמל/גז הממוקם על קיר התמך, מהווים ליקויים בטיחותיים.

8. גובה מעקה המדרגות והמרווח בין המעקה למאחז יד, אינם תקינים. מומלץ להגביה את המעקה בהתאם לתקן.
9. אין בחוות דעת זו כדי לפטור את בעלי הנכס מאחריות משפטית או נזיקית החלה עליהם, על כל נזק לנפש ו/או לרכוש שעלול להיגרם.

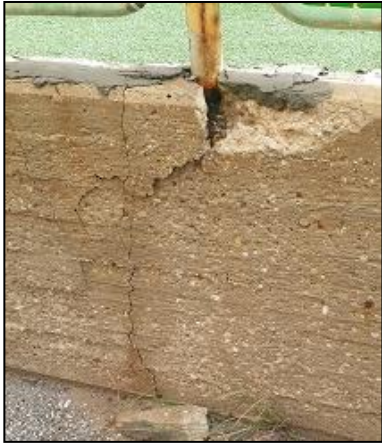
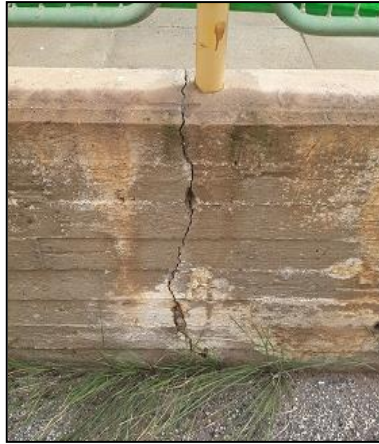
קיר תמר, גבול חלקה מערבי

בגבול החלקה קיים קיר תמך הבנוי בחלקו התחתון מבטון מזוין שגובהו נע בין 65 ל-85 ס"מ ומעליו ניצבת גדר מתכת עם עמודי צינורות. לאורך הקיר הובחנו סדקים אנכיים ונצפו תיקוני בטון חלקיים אשר לא צלחו ונמצאים במצב התפוררות.

בקיר הדרומי, הגובל עם המבנה ברחוב מסריק 11 נצפו שברי חלקי בטון וברזלי זיון חשופים שעברו תהליך שיתוך (קורוזיה). בנוסף, מצדו השני של הגדר מוצב מצלה (מנגל) וצינורות חשמל/גז מובילים אליו וגלויים על פני הקיר. הדבר מהווה סכנה עקב קרבתו ונגישותו לילדים המשחקים בחצר.

7. המצלה (מנגל) וצינור החשמל/גז הממוקם על קיר התמך, מהווים ליקויים וסכנה מוחשית לילדי הגן. מומלץ להסירם והעבירם לתוך מגרש השכן ברחוב מסריק, 11 כך שלילדי הגן לא תהיה אפשרות גישה אליהם.

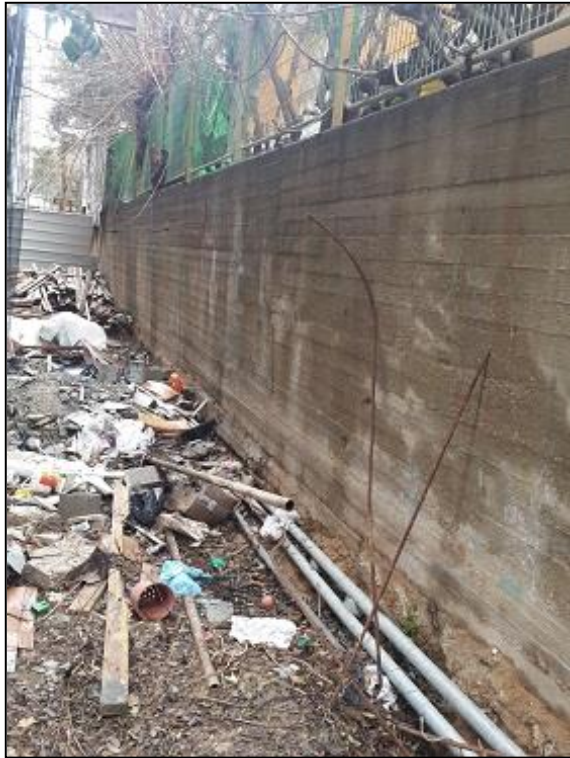
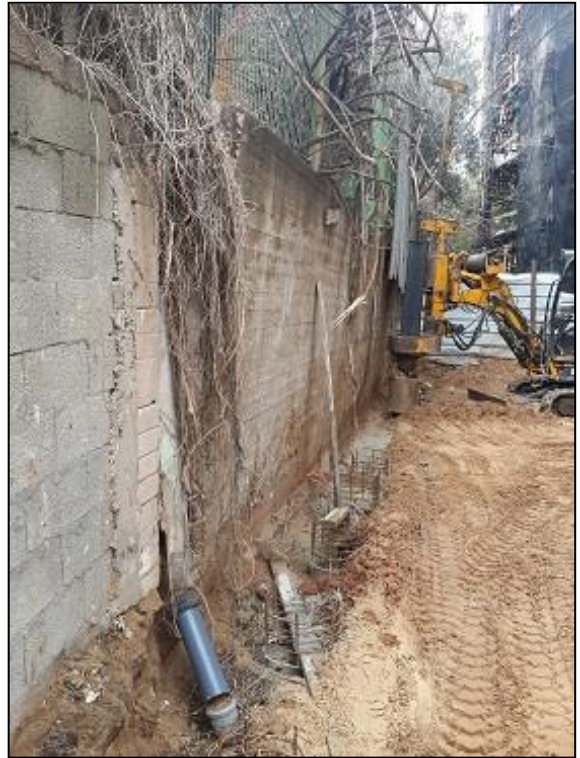
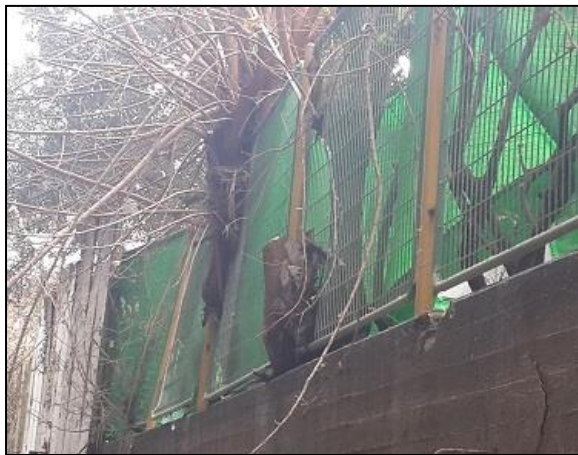
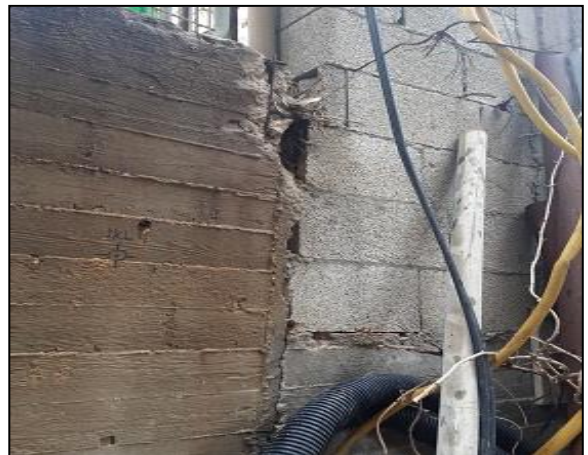
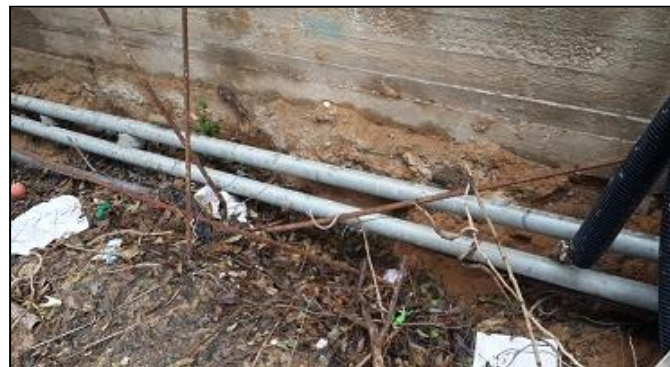
קיר תמך מצד מבנה המגורים סוקולוב 22

קיר התמך בנוי בחלקו התחתון מבטון מזוין, גובהו כ-260 ס"מ. אורך המקטע כ-11 מטר. מעליו ניצבת גדר מתכת עם עמודי צינורות שגובהה כ-160 ס"מ. ניכר כי קיר התמך קיבל הטיה משמעותית כלפי מבנה המגורים. בסמיכות לקיר התמך ובחזית הדרומית של בניין המגורים, בוצעו כלונסאות, שסיבת הצבת אינה ידועה. לאור כך, ניסיתי לאתר את מנהל העבודה באתר הבניה, אולם ללא הצלחה.

קיר התמך בנוי בחלקו התחתון מבטון מזוין, גובהו כ-210 ס"מ, אורך המקטע כ-18 מטר. מעליו ניצבת גדר מתכת עם עמודי צינורות שגובהה כ-160 ס"מ. בחלקו הצפוני ניכר כי נערכה חפירה מתחת לפני הקרקע, שהובילה לחשיפת יסוד בעומק של כ-30 ס"מ. קיר התמך קיבל הטיה משמעותית לעבר מבנה המגורים, ואילו חלקה הדרומי של גדר המתכת התעקמה ומוטית כלפי גן הילדים. בנוסף, בחלקו הצפוני של הקיר ישנם שברי בטון וחלק מרשת הזיון חשופה.

קיר תמך הגובל עם מבני המגורים ברחוב סוקולוב 22,24, קיבל הטיה עקב העומס המוטל עליו, מחצרות גני הילדים הממוקמים במפלס הגבוה ממנו. במצב הנוכחי, קיים חשש לחוזקו ויציבותו של קיר התמך. הדבר מהווה סכנה הן לילדים ולעובדי הגן והן לפועלים המקימים את מבני המגורים.

1. קיר התמך לרבות הגדר מעליו, הגובל עם מבני המגורים בהקמה ברחוב סוקולוב 22,24, בעל פוטנציאל סכנה חמורה לנפש, ומומלץ להכריז עליו כעל מבנה מסוכן.
2. על העיריה למנות מהנדס מבנים מוסמך אשר יערוך בדיקות הנדסיות לצורך קביעת אופן תיקון כלל הליקויים, לרבות קירות התמך בגבולות המגרש, והמבנה הציבורי המהווה גני ילדים.
3. אופן קביעת תיקון הליקויים ועריכת תכניות מתאימות, יהיה לאחר השלמת כל הבדיקות ההנדסיות הנדרשות. עבודות התיקון תבוצענה בפיקוחו, באחריותו המלאה, ובהתאם לכל הדרישות המפורטות בתקנים הישראלים הרלוונטיים ובמפרטים הטכניים המיוחדים.

4. מאחר וקיים חשש לחוזקו ויציבותו של קיר התמך והגדר באופן העלול לסכן את הפועלים, ילדי וצוות הגן, יש לנקוט בכל אמצעי הבטיחות הנדרשים, לשם מניעת הסכנה. בעת הביקור הובחן בסרט ההפרדה שנמתח לאורך גבול החלקה. על אף זאת, אין הדבר מהווה מניעה ממשית מילדי הגן לעבור מתחתיו. לאור כך מומלץ להציב מחסום במרחק של כ-2 מטר מקיר התמך, שימנע את התקרבות ילדי הגן אל הקיר.
