חוות דעת הנדסית ליציבות מבנה גני ילדים – מסריק 9, בת ים

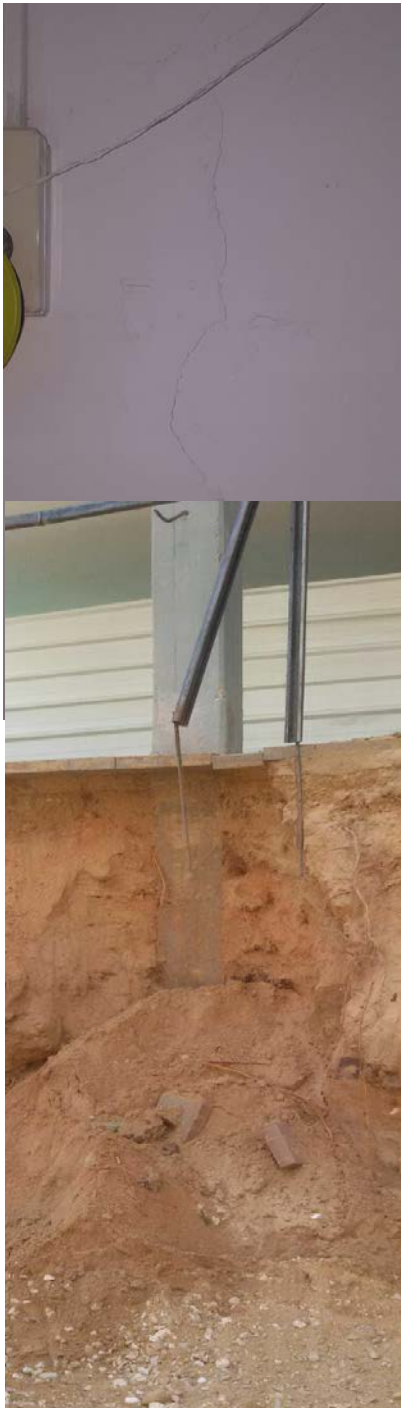
1. המבנה בן כ-40, קונסטרוקציית בטון. קומת כיתות הגן ניצבת על קומת עמודים מפולשת. ביסוס העמודים על גבי פלטות שמפלטן 2.80- ממפלס החצאקומת עמודים. בין העמודים לא נמצאו קורות קשר, כך שגובה העמודים מהפלטות ועד למפלס הכיתות למעלה מ-5 מ'. אדמת חצר הגן נראית כאדמת מילוי.

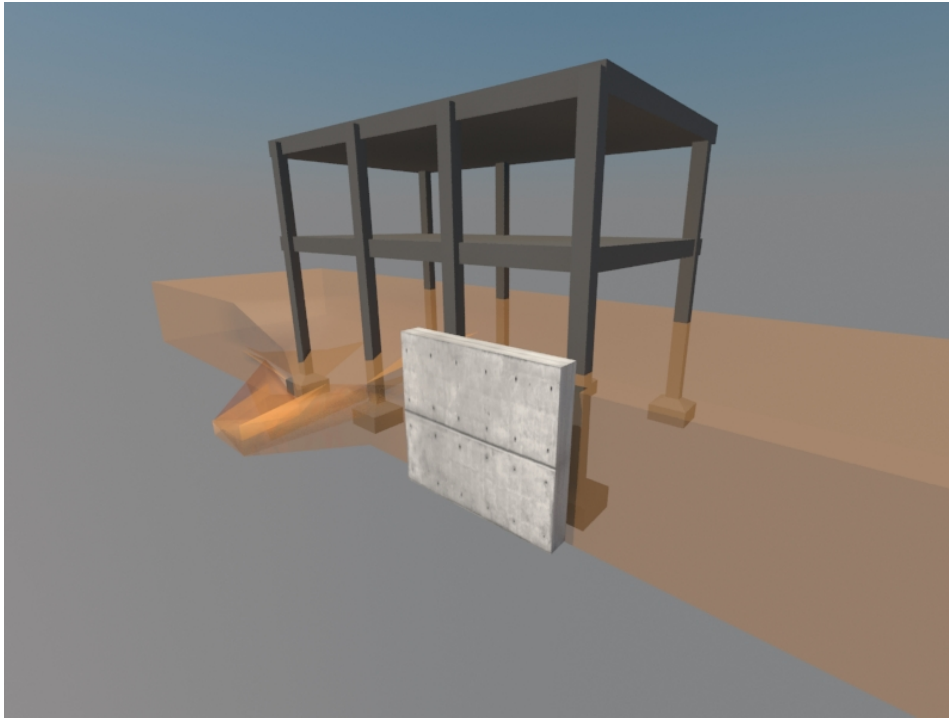
2. פעולות חפירה שבוצעו במגרשים הסמוכים ממזרח למבנה, במסגרת חיזוק תמ"א 38, סוקולוב 22 ו-24, בסמוך לקיר התמך, גרמו למיטוט חלקו הדרומי של הקיר ולנטייה ברורה של חלקו הצפוני. בביקורינו במקום הוספו תמוכות מחלקו הצפוני של קיר התמך למרפסת הבניין הצפוני. קריסת קיר התמך גרמה לקריסת חלק מחצר הגן. למותר לציין שקריסה זו, לו היתה מתרחשת בשעה שילדים משחקים בחצר, היתה מביאה לקורבנות בנפש.
מתבקשת בדיקה לגבי טיב הליכי התכנון, אישור התכנון, הפיקוח והביצוע של חפירה בסמוך לחצר גן ילדים. במיוחד הדברים אמורים לאור מודעות מחלקת מבנים מסוכנים בעיריה לבעיות באתר כפי שהתברר בפגישתינו במחלקת ההנדסה העירונית.

3. קריסת אדמת החצר יצרה זעזוע צידי בבניין, בדומה לרעידת אדמה. הופיעו סדקים אופייניים בעמודים, סדקים אופקיים בחיבורי התקרה עם הקיר המזרחי וסדקים אנכיים בקירות האנכיים למישור קיר התמך שקרס.

4. **במצבו הנוכחי של המבנה,** כאשר שורת העמודים המזרחית חשופה לחלוטין, החל מגובה פלטות הביסוס ועד למפלס החצר, וללא עדות לקורות קשר בין העמודים, **המבנה מסוכן ואינו יציב.**

- יבוצע החיזוק כפי שתוכנן (באחריות המהנדס המתכנן, הפיקוח העירוני ומחלקת הנדסה), כולל יציקת קיר התמך עצמו (ולא רק ה-"רגל" שלא תורמת כלום לחיזוק המבנה).

- יעברו 7 ימי אשפרת הבטון לפחות, לרבות השקיה סדירה.
 - יתקבלו תוצאות מעבדה חיוביות לבדיקת הבטון בו השתמשו ליציקת החיזוק.
 - יבוצע מילוי מהודק של אבנים ואדמה מאחורי קיר התמך החדש.

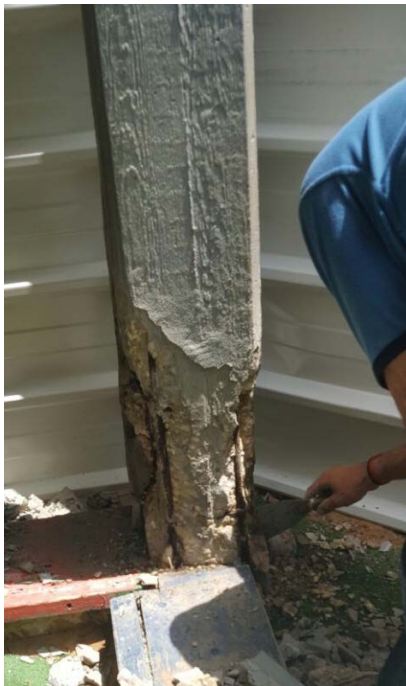
6. חוות דעתינו החד משמעית היא כי המבנה במצבו הנוכחי מסוכן ואין לשהות בו לשום מטרה. לא שהיית פועלים לצורך תיקוני צבע על גבי הסדקים שנפערו (כפי שכבר תוקנו, ואם יוסר חלקו הצפוני של קיר התמך – מן הסתם ייפערו שוב) ובוודאי שלא לצורך לימודי גן של 70 פעוטות. לקיר התמך שקרס תפקיד משמעותי בעמידות המבנה לתוזות קרקע צידיות ובלעדיו המבנה מסוכן (ראו איור להמחשה).

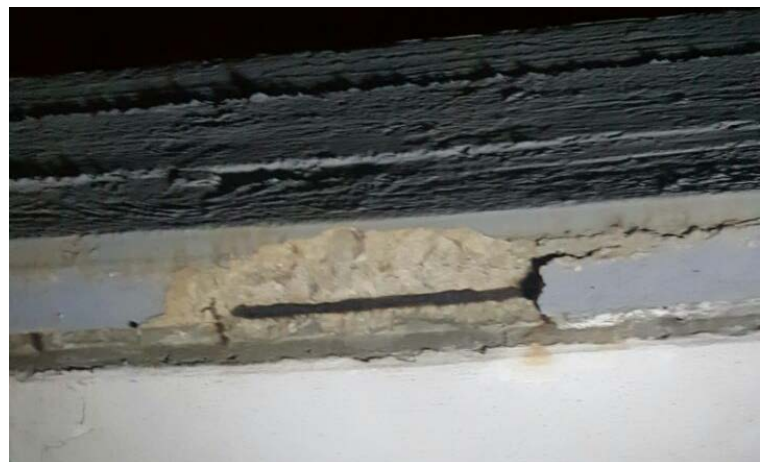
7. בנוסף לתיעוד קריסת הגדר, נתקלנו בליקויי תחזוקה קשים במבנה ובעיקר – התמעטות חתך של אלמנטים קונסטרוקטיביים (עמודי וקורות בטון) כתוצאה מחלודה של מוטות הזיון. המבנה נמצא בסביבה ימית, מאות מטרים ספורים מקו המים, והינו רגיש מאוד לחלודה. ביטון עמודים שנעשה בימים האחרונים, נעשה באופן חובבני, ללא הסרת החלודה וללא התחברות לבטון הקיים (עם Sika או ש.ע.) לשם העברת העומסים. זאת, בחלק מהמקרים בעמודים המכילים צמיג (שייתכן מאוד והוא שגרם להופעת החלודה הראשונית) ומכאן ששטח חתך הבטון בהם מלכתחילה קטן יותר.

8. בשל הסביבה הימית, לאחר התייצבות המבנה והחזיק שתוכנן, יש לאתר את כל הסדקים החיצוניים שנוצרו באירוע הקריסה ולאטמם בפני חדירת מי ים. ללא טיפול זה, כל האלמנטים שנסדקו באירוע הנוכחי, יפתחו חלודה ויאבדו חתך בטון במהלך השנים הקרובות. תועדו סדקים שכאלו גם בקורות המצויות מעל חצר הילדים, ובעתיד עלולות חתיכות בטון ליפול אל החצר.
