נוהל להגשת בדיקות הצללה בבת ים**רקע**

נספח א - דוגמה להגשה לוועדה מקומית : בדיקת הצללות

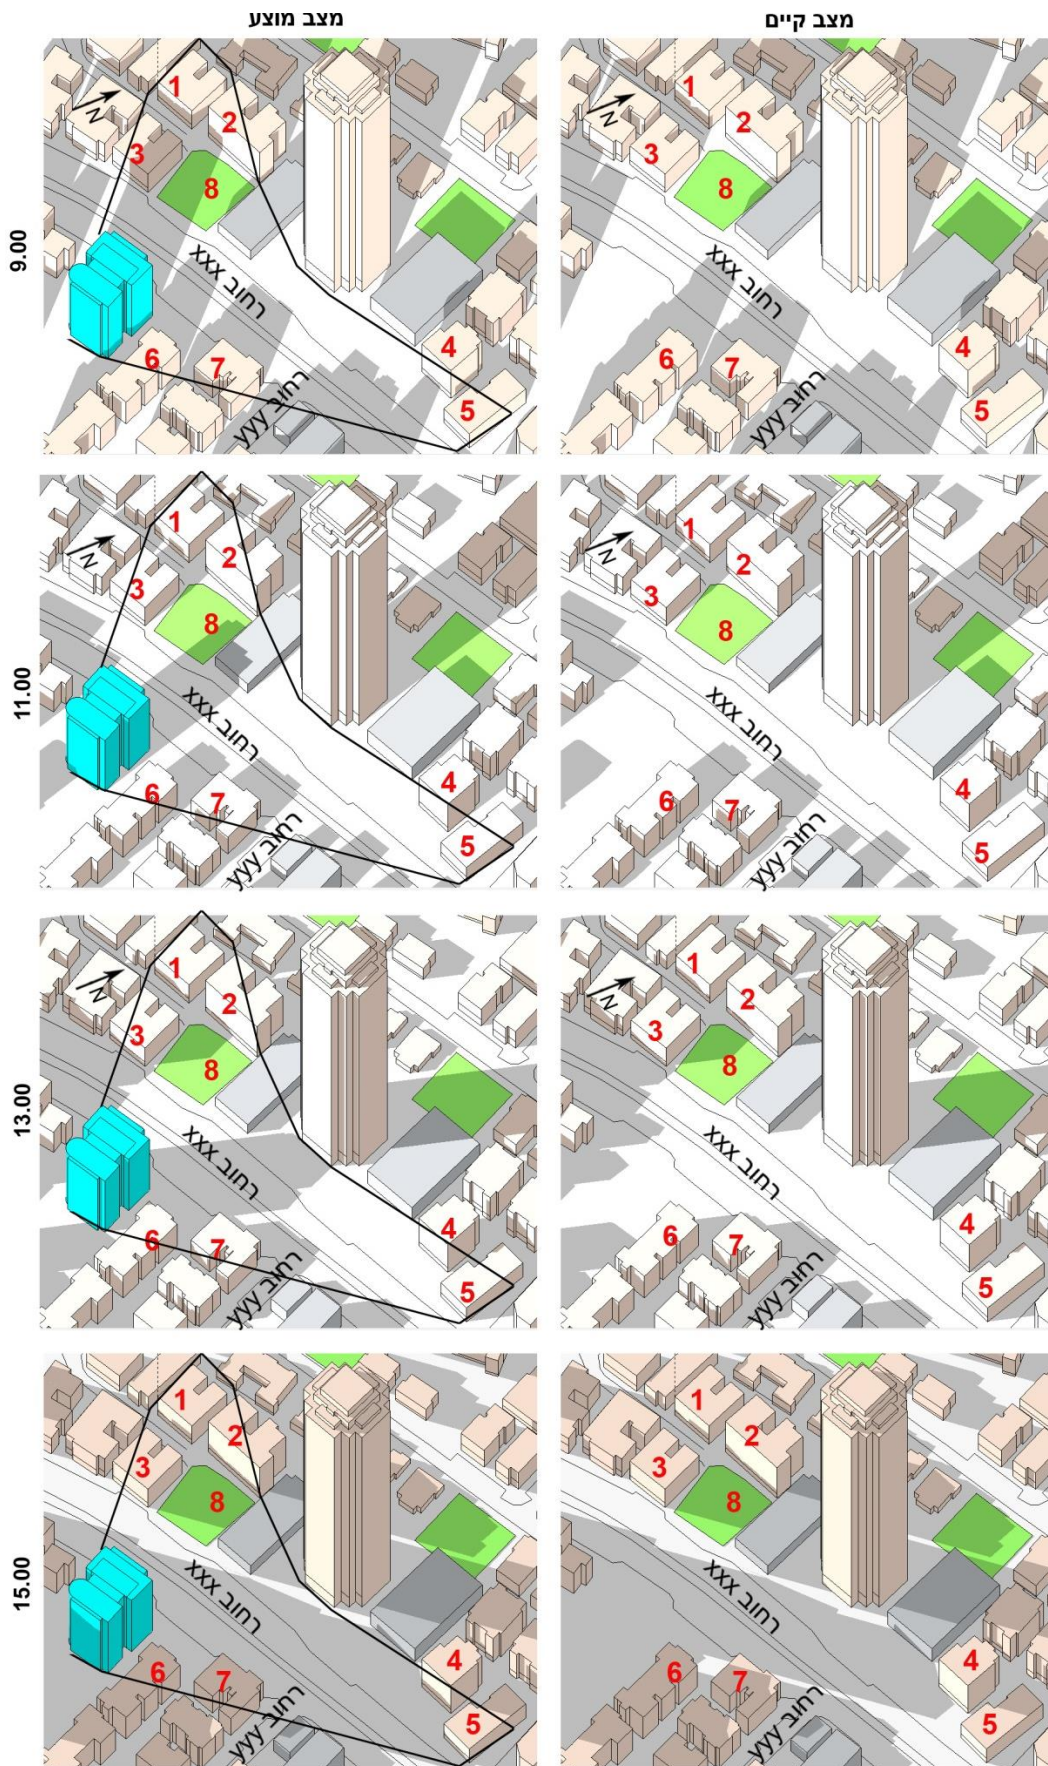
חותם הצל המצרפי של הבניין המוצע ב-21 בדצמבר 9.00-15.00

תרשים 2: בדיקת הצללה ב-21 בדצמבר בין השעות 9.00-15.00. מצב קיים ומצב מוצע.

בדיקת ההצללה בוצעה בעזרת תכנת Google Sketchup ובחנה על פי הדרישות לזכויות שמש מינימאליות כפי שהן מוגדרות במסמך "נוהל הגשת בדיקות הצללה בעיריית בת ים". גבהי הבניינים הרלוונטיים שהוזנו למודל ומקור הנתונים מפורטים בטבלה 1. תרשימים 2,3 מראים בהצגה איזומטרית את ההצללה שיוצר הבניין המוצע ביום שיא החורף ובעונות המעבר (המיוצגות על ידי יום ה-21 במרץ) ואת המצב הקיים.

טבלה 2 מפרטת את הבניינים והשצפ"ים אשר אינם מוצלים על ידי הבניין המוצע ואשר עומדים בקריטריונים הנדרשים כפי שניתן להסיק מתרשימים 2,3 (מסומנים בירוק).
גגות וחזיתות הבניינים והשצפ"פ האחרים (מסומנים בורוד) דורשים בדיקה נוספת על מנת לקבוע אם הם עומדים בקריטריונים.

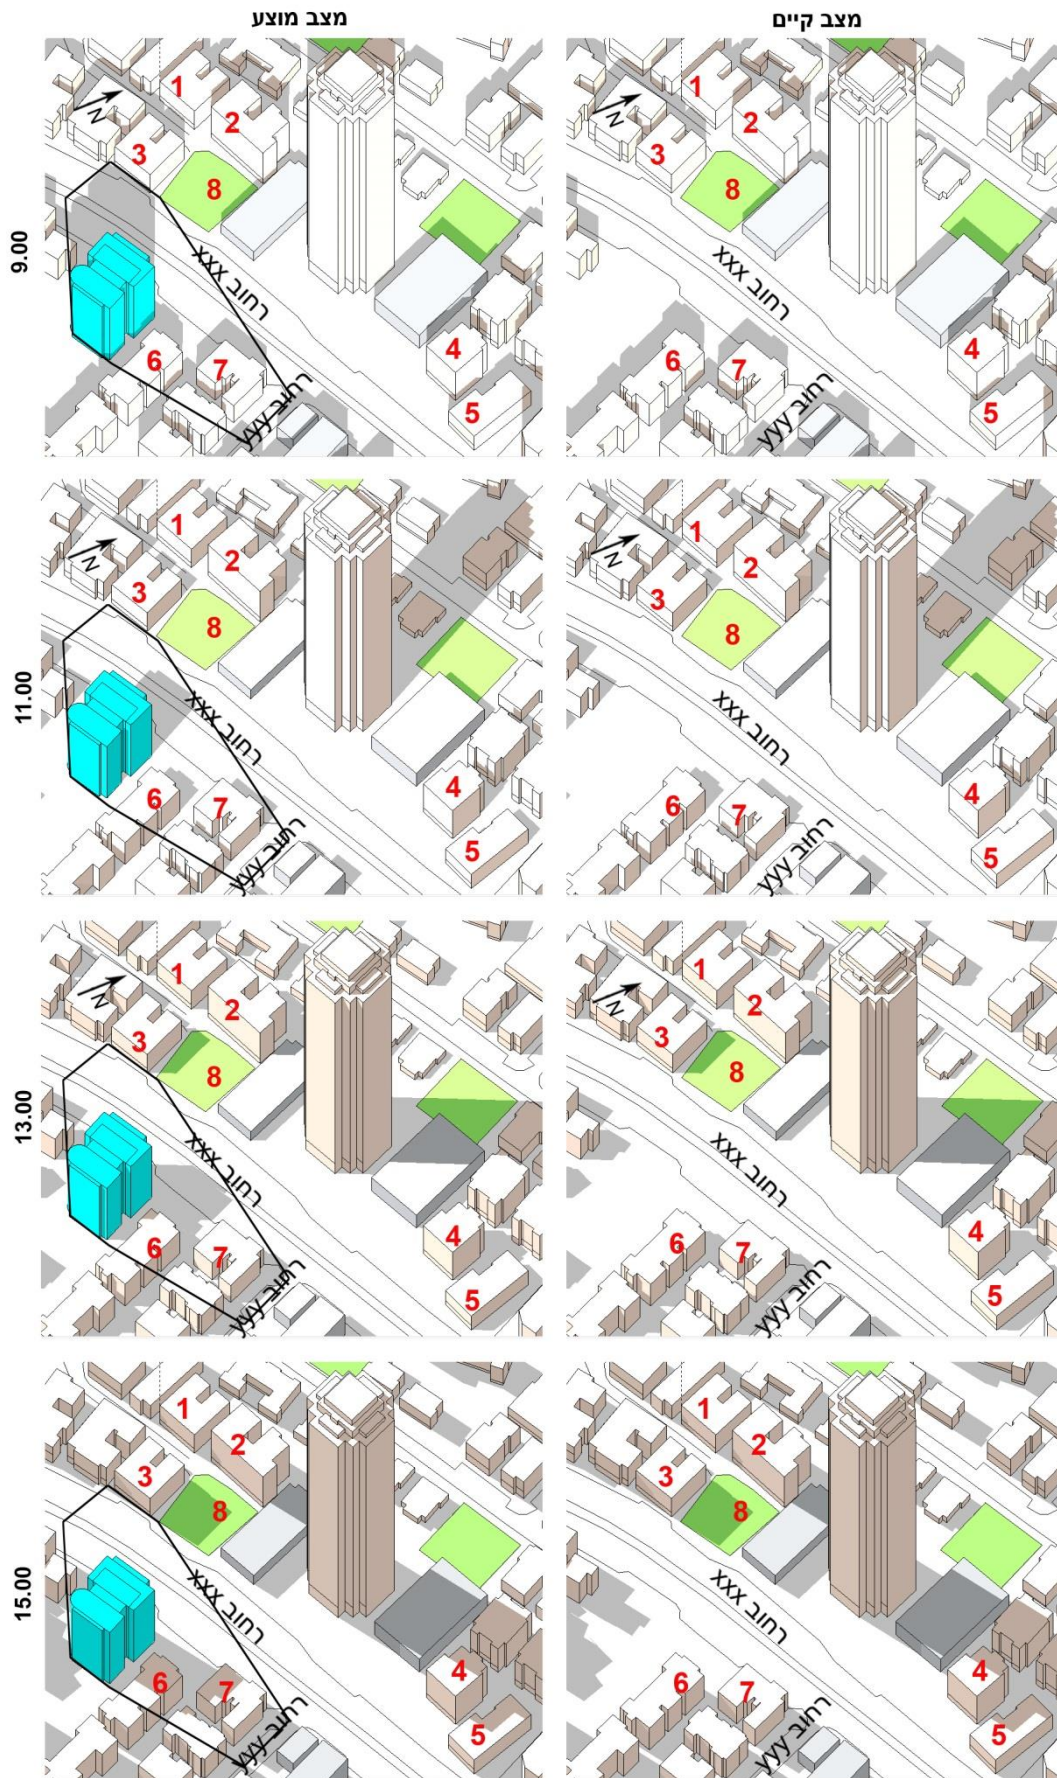
חותם הצל המצרפי של הבניין המוצע ב-21 במרץ 9.00-15.00
 תרשים 3: בדיקת הצללה ב-21 במרץ בין השעות 9.00-15.00. מצב קיים ומצב מוצע.
