הנדון: מבנה ציבורי המהווה 2 גני ילדים ברחוב מסריק 9, בת ים בדיקה להסרת הכרזה חלקית על מבנה מסוכן

נספח – תמונות להמחשה מיום הביקור

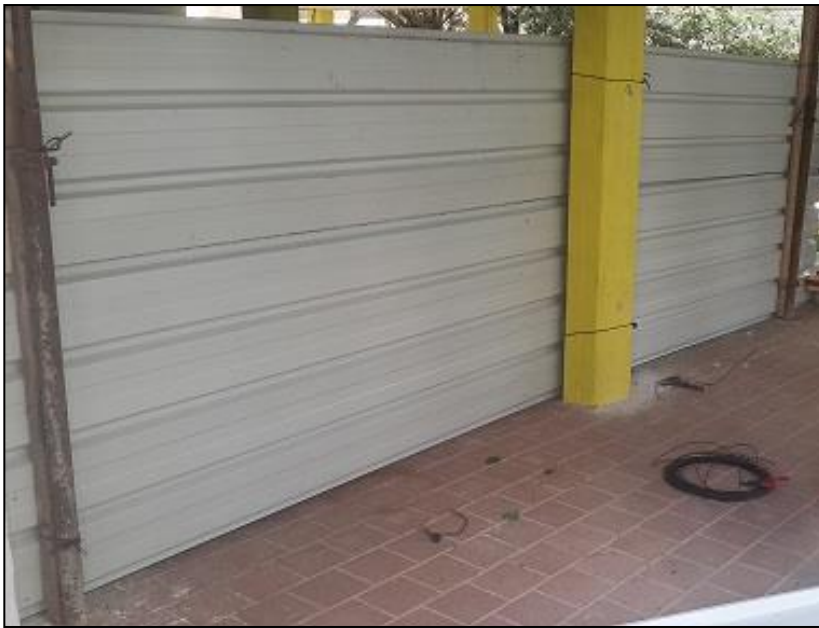
גדר האיסקורית בחצר גן "פעמון ים"

לוחות פח "איסכורית" הוצבו במרחק של כ-3 מטרים מעמודי המבנה של גן "מצפן" לתוך שטח חצר הגן, ובמרחק של כ-6 מטרים מקיר התמך שמול גן "פעמון ים" לתוך שטח חצר הגן, במטרה למנוע את התקרבות ילדי הגן אל הקיר.

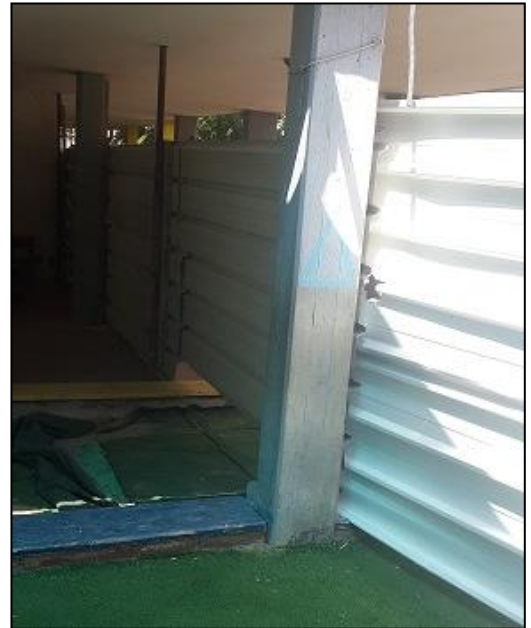
גדר האיסקורית בחצר גן "מצפן"

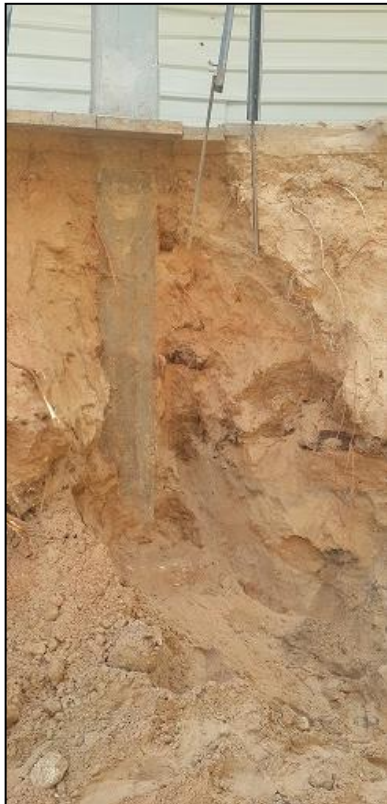
הובחן כי לאחר התמוטטות קיר התמך המזרחי לעבר מבנה המגורים ברח' סוקולוב 24 הנמצא בתהליך בניה, חיזוק והרחבה לפי תמ"א 38, ביצע היזם חפירה לעבר מבנה הגן, לתוך שטח חלקת הגן, חפירה אשר התקרבה בצורה מסוכנת לעמוד מרכזי של מבנה גן "מצפן".

לדברי היזם (באמצעות מנהל העבודה מר חיים עמאר), הדבר נעשה על-פי הנחיות הקונסטרוקטור מר מלמד אשר ביקש מרחב ליציקת הרגל של קיר התמך. מסתבר כי הקונסטרוקטור לא התחשב בעובדה כי חפירה מסוג זה תתקרב לעמוד ותגרום לחשיפת עמוד ויסוד מרכזיים במבנה הגן.

מבדיקה שנערכה מסתבר כי העמוד יורד עד למפלס התחתון ונתמך על ידי פלטת בטון.

חשיפת עמוד ויסוד במבנה גן "פעמון" – צולם מכיוון מבנה המגורים בבניה ברח' סוקולוב 24

לאור המצב בשטח, ובכדי להסיר את הסכנה הקיימת עקב חשיפת עמוד מרכזי במבנה, הנחיתי את מנהל העבודה להתקין עמודי מתכת טלסקופיים בקו העמודים בצפיפות של כל 50 ס"מ, ובסמוך לעמוד שנחשף להציבם בצפיפות של כל 20 ס"מ.

הובטח על ידי מנהל העבודה מר חיים עמאר כי יציקת הרגל של קיר התמך תבוצע לא יאוחר מיום חמישי הקרוב. המילוי בין קיר התמך ובין מבנה הגן יהיה מחול מבוקר ומהודק בשכבות וללא אבנים הגדולות מ-5 ס"מ. לאחר הקמת הקיר וביצוע המילוי ירוצף שטח חצר הגן עד לקיר התמך.
